OSTEOSINTESIS

CONSIDERACIONES ACEKCA DE CUATRO CASOS

Por el Dr. Ignacio Midence M.

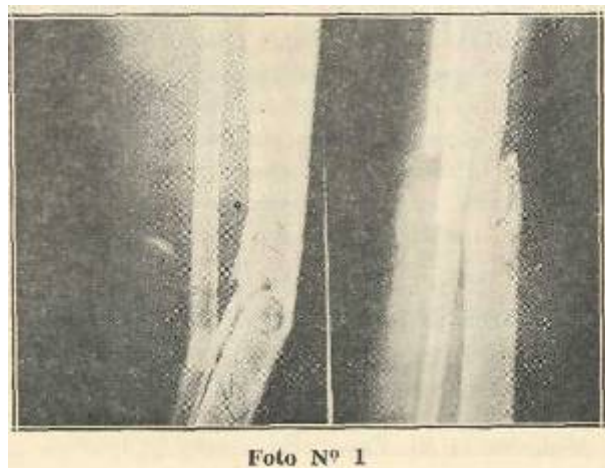
Foto N° 1

Un estudio radiológico de urgencia informa lo siguiente: Fractura de ambos huesos de la pierna en su tercio medio. Obsérvanse múltiples **fragmentos** en el foco de fractura; se advierte también acabalgamiento del fragmento distal sobre el proximal y angulación hacia adentro del mismo. Diagnóstico: Fractura cominuta de la tibia y fractura completa del peroné. (Foto N° 1).

Nos decidimos por la intervención inmediata. Anestesia general con éter, ampliación de la herida, hemostasia, resección de partes blandas contusas hasta abordar el foco de fractura. La exploración de este nos revela múltiples fragmentos de diversos tamaños, algunos completamente desprendidos y otros apenas unidos por escaso periostio, a tal extremo que estuvimos a punto de decidimos por la amputación. Después de una espirolectomia muy conservadora, hacemos la reducción de la fractura, poniendo en contacto los dos fragmentos principales de la tibia, pero solamente por su parte anterior, quedando una amplia pérdida de substancia ósea en la parte posterior en forma de un ángulo obtuso entrante hacia adelante. En estas condiciones nos decidimos por la osteosíntesis usando dos placas metálicas colocadas lateralmente. Pequeño drenaje en la parte inferior de la herida, y contención por medio de aparato enyesado con amplia ventana en la cara anterior de la pierna. Durante la intervención le fueron suministrados al paciente 2,000 cc, de suero glucosado gota a gota en endovenoso, y a partir de entonces Penicilina por vía intramuscular a razón de 20.000 U. O., cada 3 horas.

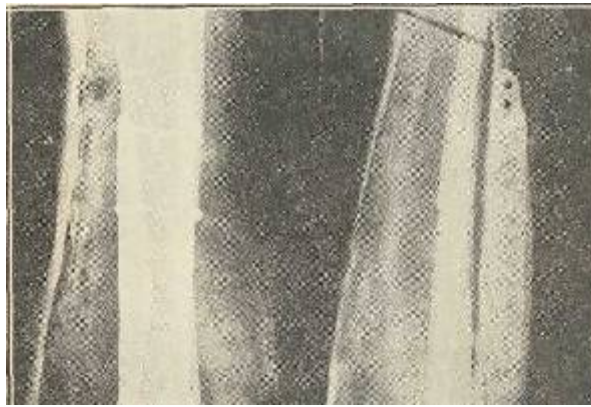
Foto N° 2

Al siguiente día: nuevo estudio radiológico que nos informa lo siguiente: Reducción cruenta (placas metálicas). Diagnóstico: Fractura con reducción completa. Fragmentos en buena posición. sí Foto N°2).

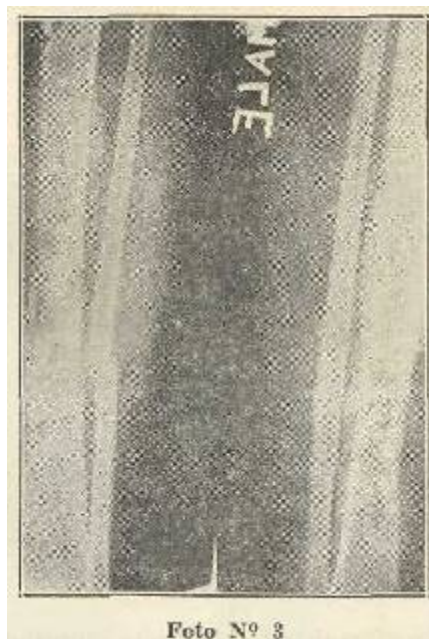
abril del mismo año dice así: Fragmentos en buena posición y principio de formación de callo (.buena calidad). Pero quince días después el enfermo acusa fiebre, dolores en la pierna lesionada y prontamente se abre espontáneamente la piel en ambas caras laterales de la pierna, dando solida a un pus mal trabado, abundante y sanguinolento.

Convencidos de que las placas metálicas y tornillos usados; eran los responsables de aquella complicación, intervenimos de nuevo con el objeto de hacer la extracción de aquellos, y nos encontramos con una tibia completamente engrosada por tejida exostósica y deleznable. Quitamos las placas que estaban cubiertas por aquel tejido y constatamos que de cada agujero dejado por los tornillos salía gran cantidad de pus con iguales caracteres al ya descrito. Una radiografía hecha el 24 de mayo siguiente confirmó nuestro diagnóstico de osteomielitis conforme al informe siguiente: Antigua fractura conminuta, reducida con placas metálicas que fueron quitadas y dejaron los fragmentos en buena posición. Sin embargo, en este examen se comprueba un proceso osteomielítico que afecta todo el aspecto medio de la pierna izquierda. La zona de destrucción se observa más prominente en la médula de la tibia; la infección se manifiesta en el peroné por moderada proliferación perióstica. Impresión: Fractura conminuta complicada con osteomielitis. (Foto N° 3).

¿Debemos responsabilizar de esta complicación a la acción irritante de las placas metálicas? o se trata de una osteomielitis latente, consecuencia de una esquirlectomía tal vez incompleta?

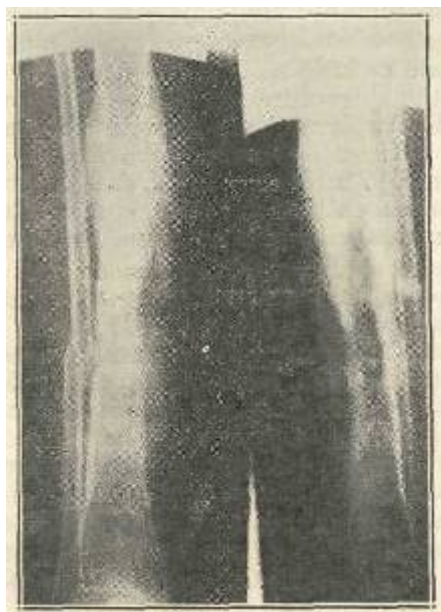
Foto N° 4

radiológica que reportamos el 24 de mayo último, con el único cambio de que hay desprendimiento de un fragmento de corteza ósea de 3.5 por 1.5 cm., en el aspecto interno del tercio medio de la tibia. Esto nos decidió a una nueva intervención con el objeto de extraer la esquirla desprendida y practicar un **legrado** del hueso enfermo. Se hizo así, dejando un sistema de irrigación continua local a base de solución diluida de penicilina (500.000 U. O., en un litro de suero fisiológico **isotónico**) y continuación del tratamiento penicilínico por vía parenteral. El 2 de agosto siguiente; un nuevo control radiológico nos informa lo siguiente: Fractura conminuta de ambos huesos de la pierna izquierda complicada con osteomielitis. No hay cambio considerable. Ha desaparecido la esquirla descrita en el informe anterior. (Foto N° 4).

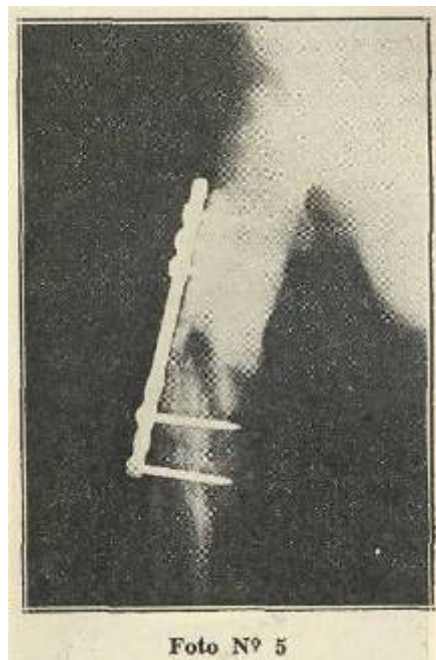
El 23 de agosto del mismo año un nuevo examen radiológico nos revela. Osteosíntesis (placa metálica) por fractura mal consolidada del fémur derecho. El callo óseo parece haber mejorado, pero no hay suficiente consolidación; además se observa angulación de los fragmentos debido a desplazamiento de los tornillos; estos han salido en el fragmento inferior $Y\frac{1}{2}$ y 1 pulgada y un $4\frac{1}{2}$ de pulgada del fragmento superior, respectivamente. (Foto N° 5).

8 meses después y un nuevo estudio radiológico nos dice: Consolidación completa. El tornillo penúltimo del extremo distal de la placa metálica está en una zona osteolítica en el margen interno (la punta del tornillo), posiblemente aséptica. Fecha 30 de marzo de 1949.

En el segundo caso, y del cual desgraciadamente no podemos presentar todas las imágenes radiológicas por haberse extraviado, se nos presentó una complicación que sin temor a dudas debemos achacar a la acción irritante y nociva de los tutores metálicos usados, afirmación que fundamentamos en el hallazgo de una zona osteolítica, posiblemente aséptica, en el sitio correspondiente a uno de los tornillos. En este caso particular no podemos hacer intervenir al factor séptico puesto que se trató de una intervención llevada a efecto con las mayores precauciones asépticas y después de una preparación cuidadosa del paciente. Además la evolución clínica del proceso acusó solamente la salida de una serosidad amarillenta por la herida operatoria, que duró mientras las placas y tornillos metálicos estuvieron en su sitio, pero que cesó una vez que dicho material fue movilizad.

El 4 de abril de 1949 se practicó la extracción de la placa metálica. A los diez días el enfermo abandonó el Hospital presentando entonces un acortamiento de una pulgada.

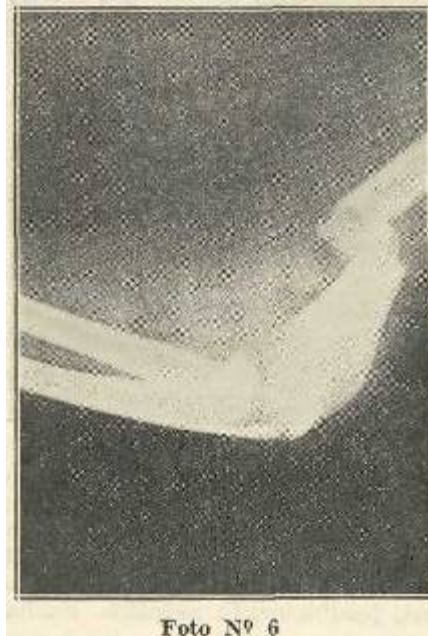
Foto N° 6

El examen general de aparatos *no* revela ninguna anormalidad.
Un examen radiológico practicado el 2 de marzo nos informa: Fractura del tercio inferior del húmero izquierdo con acabalgamiento de media pulgada. Desplazamiento anterior del fragmi2nto distal. (Foto N° 6).

Colocamos un aparato de extensión continua (Pouliquen) durante 30 días, pero el control radiológico nos hizo comprender que estaba mal reducida la fractura y nos decidimos por la osteosíntesis.

Fué intervenido el 11 de abril de 1949, encontrando serias dificultades" en la reducción en primer lugar por la presencia de un calle más o menos exuberante y en segundo lugar por el nivel tan bajo de la fractura y la fuerte tracción muscular que dificultaba grandemente la coaptación de los fragmentos. Salvadas estas dificultades le fue colocada una placa única de Vitalium en la margen lateral externa, usando tomillos del mismo material. Aparato enyesado en semiflexión con ventana externa.

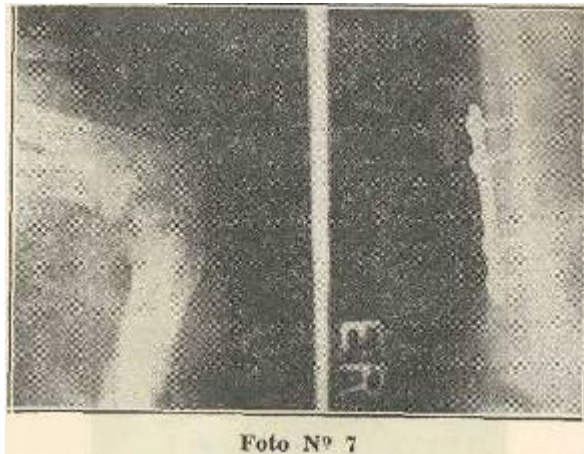
Un control radiológico el 22 de abril de 1949 dice así: Osteosíntesis del tercio distal del húmero izquierdo (placa metálica). Fragmentos en buena posición. (Foto N° 7).

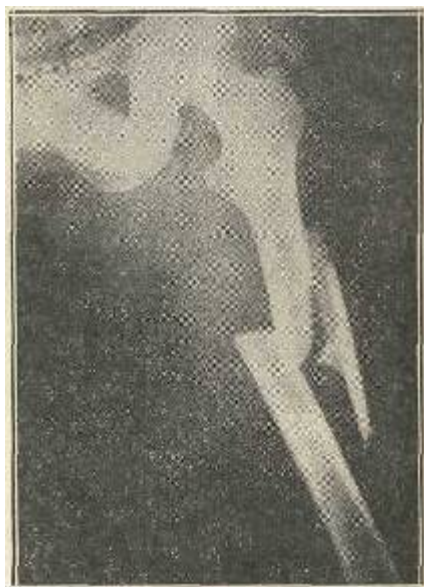
Foto N° 8

El informe radiológico del 3 de mayo siguiente dice así fractura conminuta del tercio proximal del fémur izquierdo Fragmento menos de 5 pulgadas y medio de largo por uno de ancho a los dos tercios superiores de la esquirra con desplazamiento lateral externo. Hay acabalgamiento de una pulgada de los dos fragmentos mayores y angulación externa. (Foto N° 8).

Previa preparación cuidadosa se le practica osteosíntesis con fecha 11 de mayo de 1949, colocando dos placas de Vitalium una superior entre la parte inferior de fragmento proximal y la gran esquirra de que habla la radiografía y otra inferior entre esta

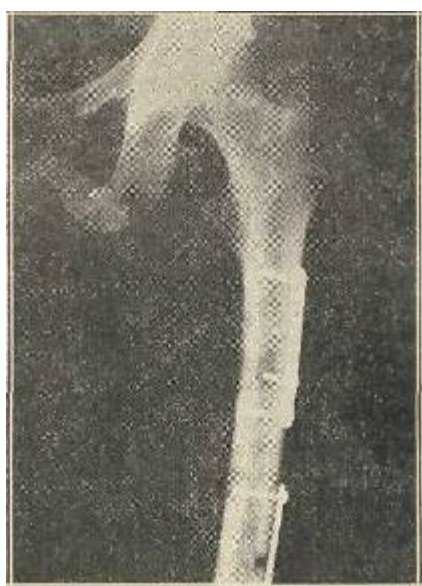
Foto N° 9

misma esquila y la extremidad superior del fragmento distal. Contención con aparatos enyesado hasta el pie. El postoperatorio perfecto, y el control radiológico con fecha 31 de mayo de 1949 dice así: La radiografía antero-posterior muestra una perfecta coaptación de los fragmentes del fémur fracturado después de la osteosíntesis. (Foto N° 9)
